# Comunidades amenazadas por deslizamiento de laderas

En este artículo se presentan algunos avances y retos con respecto a la protección y la resiliencia de las comunidades susceptibles de experimentar desastres por el deslizamiento de laderas. Asimismo, se analiza el fenómeno a partir de la mecánica y las herramientas que se han desarrollado para predecirlo, sobre todo, ante la presencia de lluvias intensas. Se incluyen recomendaciones de protección civil para las comunidades amenazadas.

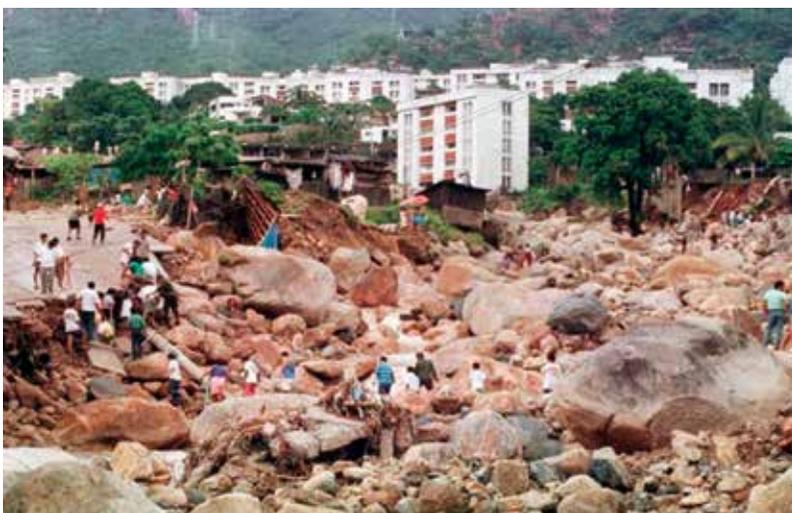
**Figura 1.** Flujos de roca y escombros detonados por las lluvias intensas generadas por el huracán Paulina, en Acapulco, Guerrero, el 9 de octubre de 1997 (tomada de: <https://www.el-soldeacapulco.com.mx/local/a-21-anos-del-huracan-pauline-acapulco-aniversario-guerrero-lluvias-1112841.html>).

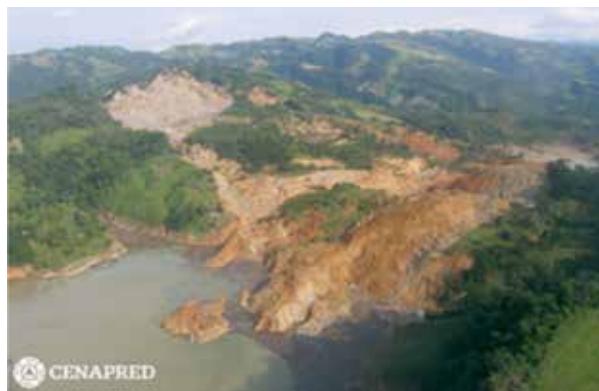
**Figura 3.** Deslizamiento y caída de roca en la margen derecha del río Grijalva, sucedido el 4 de noviembre de 2007, a la altura de la comunidad Juan de Grijalva, municipio de Ostuacán, Chiapas.

Algunos años después, tras un temporal de lluvias intensas acaecidas a finales de octubre y principios de noviembre de 2007, debido a los frentes fríos núm. 4 y núm. 5, que originaron una de las peores inundaciones en Tabasco, se produjo un megadeslizamiento y caída de rocas de aproximadamente 55 millones de metros cúbicos. En un instante se obstruyó el cauce del río Grijalva, que en ese punto tenía aproximadamente 280 m de ancho y 25 m de profundidad, a la altura del poblado Juan de Grijalva (véase la Figura 3), perteneciente al municipio de Ostuacán, en Chiapas. Si bien las lluvias fueron extraordinarias, de alrededor de 1 000 mm entre el 28 y el 30 de octubre, el día en que sucedió el deslizamiento, el 4 de noviembre de 2007, no estaba lloviendo, por lo que el evento fue atribuido a la combinación de factores geológicos, geotécnicos e hidrológicos.

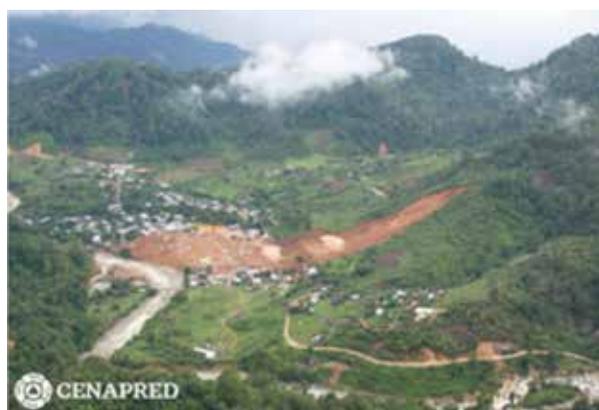
**Figura 4.** Deslizamiento y flujos de lodo, rocas y escombros detonados por las lluvias intensas debidas a la interacción de los huracanes Ingrid y Manuel, en septiembre de 2013.

Más recientemente, tras las fuertes lluvias producidas por la interacción de los huracanes Ingrid, en el Atlántico, y Manuel, en el Pacífico, en la segunda semana de septiembre de 2013, se presentaron cientos de deslizamientos de diferente magnitud (con volúmenes de algunos metros hasta miles de metros cúbicos) en los estados de Oaxaca, Veracruz y Guerrero. El más destructivo ocurrió el 16 de septiembre, de aproximadamente 25 000 m<sup>3</sup> (véase la Figura 4), que sepultó a poco más de un tercio de la comunidad La Pintada, municipio de Atoyac de Álvarez, en Guerrero, y provocó la muerte de 71 personas (Domínguez y cols., 2014).

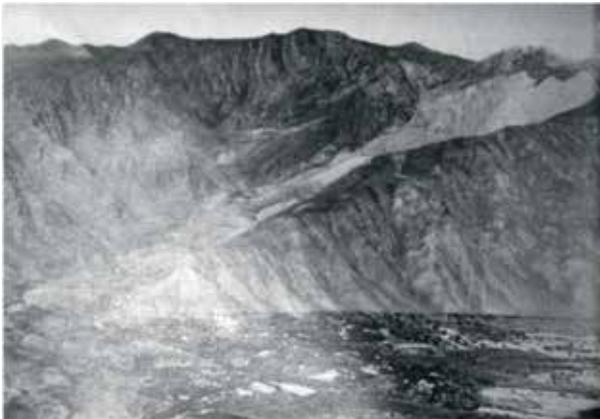
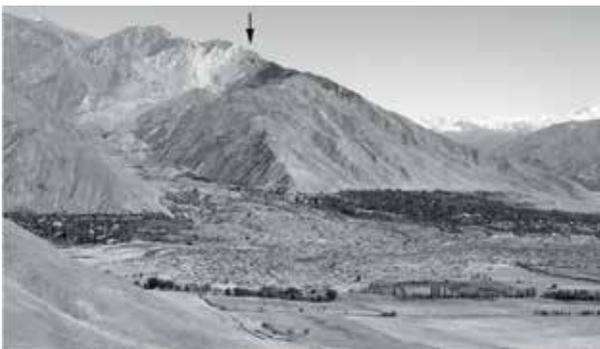
**Figura 5.** Vista panorámica del derrumbe y flujo de suelos y rocas detonado por el sismo de magnitud 7.5, el 10 de julio de 1949, que impactó a las localidades de Khait y Khisorak. Fotografías tomadas desde el lado opuesto del río Obi-Kabud, donde se aprecia el depósito de materiales producido por el deslizamiento.

URSS), el 10 de julio de 1949, cuando un sismo de magnitud 7.5 detonó cientos de deslizamientos que causaron la pérdida de alrededor de 20 000 vidas humanas (Wesson y Wesson, 1975). El caso más relevante se presentó en la provincia de Khait (véase la Figura 5), donde se registraron dos derrumbes que se convirtieron en un masivo flujo de rocas, suelos y arenas (**loess**) que arrasaron dos comunidades y cobraron la vida de aproximadamente 4 000 personas (Evans y cols., 2009).

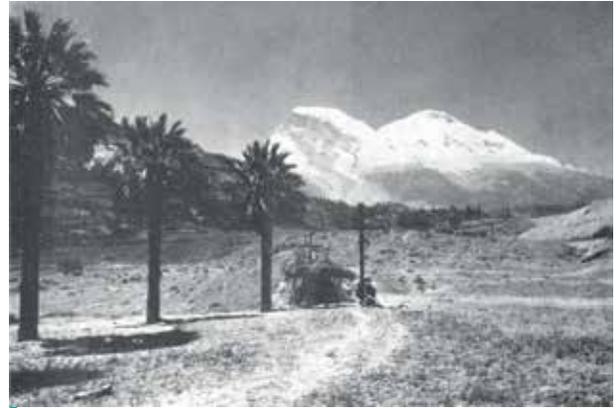
**Figura 6.** Imagen panorámica y esquema del área afectada por la avalancha y el flujo de detritos detonados por el sismo de 7.7, el 31 de mayo de 1971 (Cluff, 1971).

Un caso similar se registró en el poblado de Yungay, departamento de Áncash, Perú, tras un terremoto de magnitud 7.7, sucedido el 31 de mayo de 1971, que originó decenas de deslizamientos y derrumbes. El más devastador ocurrió en el flanco norte del Nevado de Huascarán, el cual generó una avalancha de rocas, hielo y nieve que impactó a las comunidades de Yungay y Ranrahirca (véase la Figura 6) y provocó la pérdida de alrededor de 25 000 vidas humanas (Cluff, 1971).

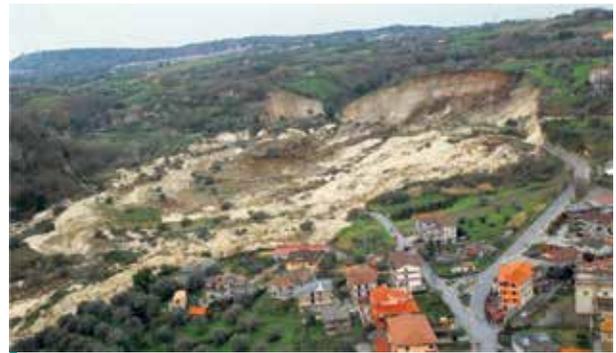
**Figura 7.** Vista aérea del deslizamiento en Maierato, Italia, en 2010, desde el este.

Por otra parte, en 2010 se presentó un deslizamiento en Italia que, aunque no generó decesos, provocó que 2 300 personas tuvieran que ser evacuadas (Figura 7). Las lluvias intensas y la estructura geológica fueron factores que desembocaron en el deslizamiento (John, 2010). Asimismo, en 2019, ocurrió un deslizamiento en Bolivia que dejó tres desaparecidos y más de 40 casas destruidas (Figura 8). Las fuer-

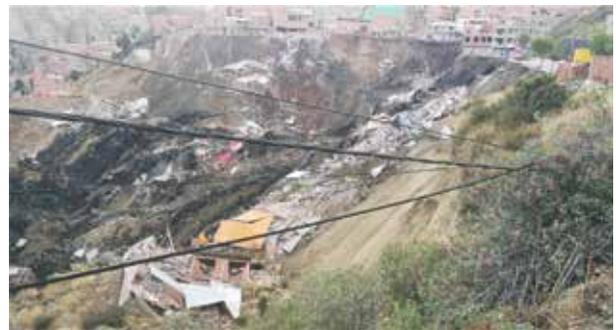
**Figura 8.** Deslizamiento en Bolivia, 2019 (tomada de: <https://twitter.com/mindefbolivia/status/112333768317722144/photo/2>).

tes lluvias detonaron el deslizamiento del terreno y de las viviendas que, al parecer, fueron construidas sobre un relleno de basura, que también se deslizó (Strange, 2019).

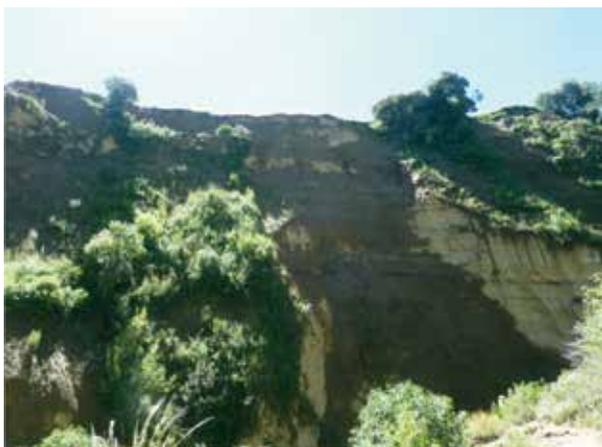
Figura 10. Barranca de Mapalco, Santa María Nepopualco, municipio de Huejotzingo, en Puebla.

Recientemente, en un trabajo patrocinado por el Consejo Nacional de Ciencia y Tecnología (De León, 2018), se incorporaron aspectos probabilísticos implícitos en la variabilidad de las propiedades del suelo y en las características de las lluvias (intensidad y duración) para establecer una priorización en la atención a la posible inestabilidad, a partir del cálculo de la probabilidad de falla de la ladera y considerando la magnitud de las pérdidas esperadas como consecuencia de la falla. Uno de los productos de este estudio fue la generación de métricas para priorizar la gravedad de la inestabilidad entre varias laderas críticas. Durante el proyecto se realizaron trabajos de campo en varios sitios, que consistieron en el levantamiento topográfico y la recuperación de muestras de suelo. Uno de los lugares analizados fue la barranca de Mapalco, en Santa María Nepopualco, del municipio de Huejotzingo, en Puebla. En esta barranca ya habían ocurrido derrumbes y la

profundidad era de más de 50 m, como se observa en la Figura 10.

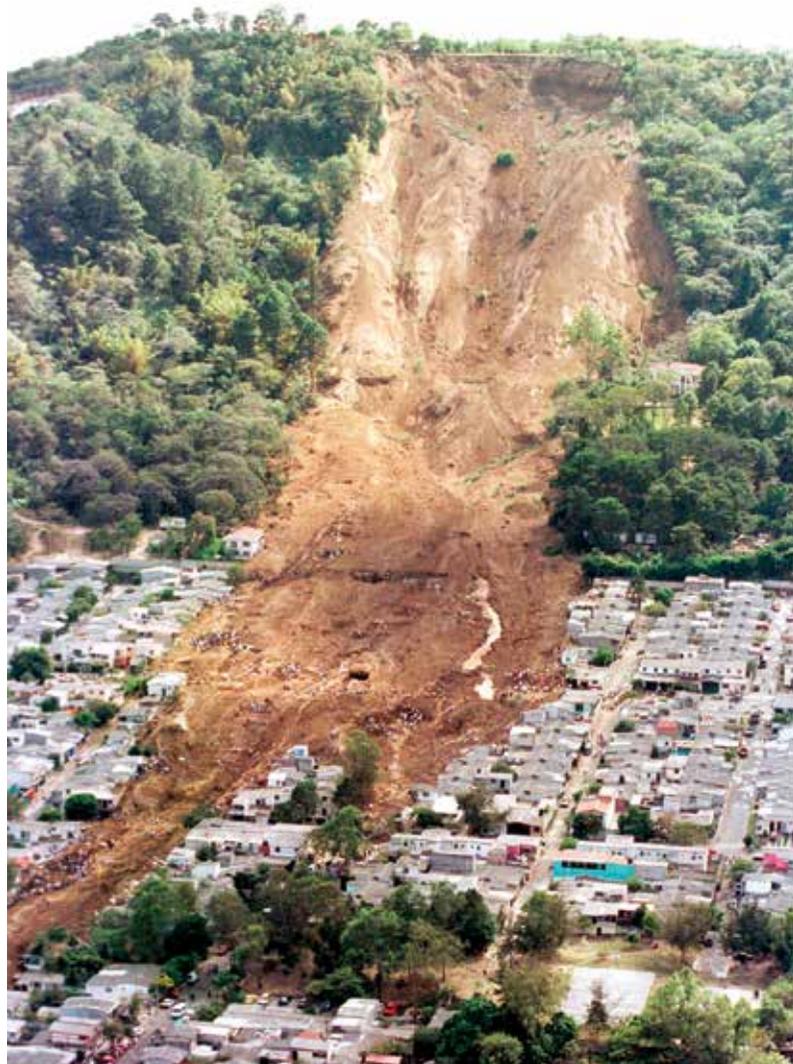
Avalancha de tierra y lodo en la colonia Las Colinas de Santa Tecla, durante el terremoto de enero de 2001 en El Salvador. Fuente: Wikipedia.

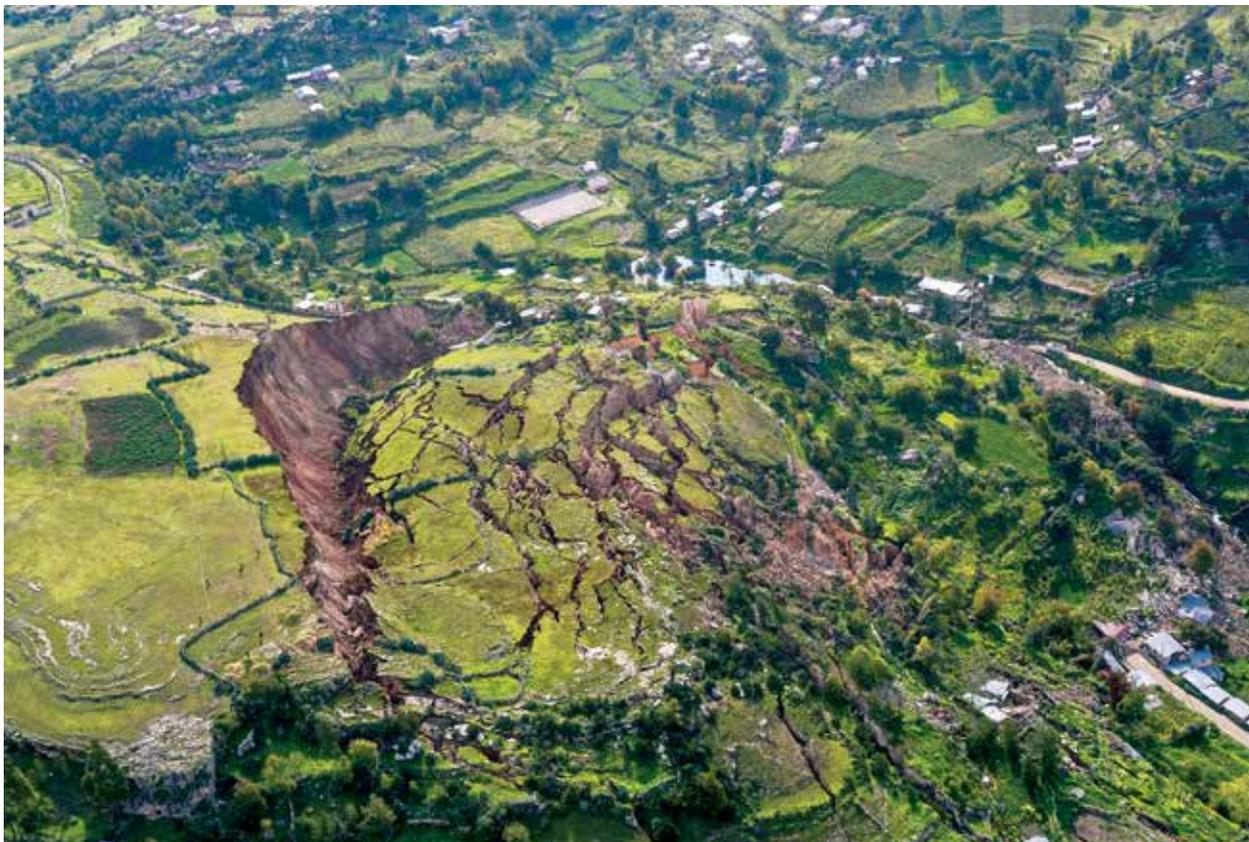
Deslizamiento de tierra en Cuzco, Perú, en 2018. Fuente: Ministerio de Defensa del Perú, <https://www.flickr.com/photos/ministeriodedefensaperu/39935939755/in/dateposted/>

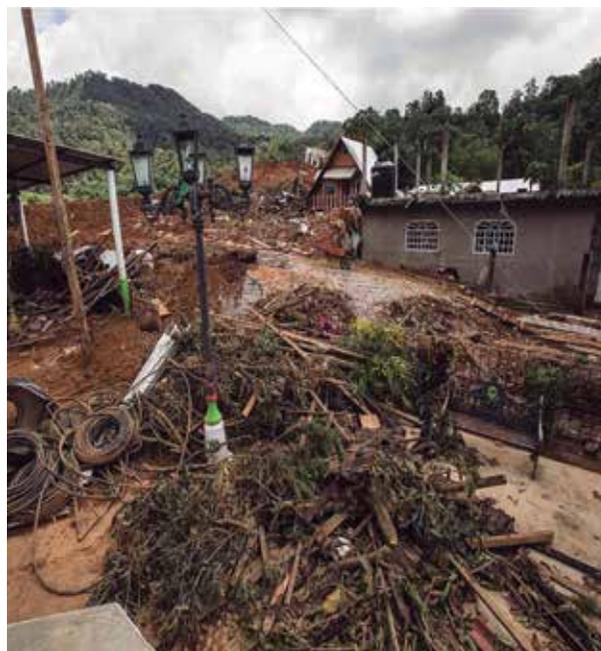
Daños causados por deslave en Atoyac de Álvarez, Guerrero; por lluvias provocadas por el huracán "Manuel", septiembre de 2013, Fuente: <https://www.flickr.com/photos/presidenciamx/14298740643/in/album-72157644450963367/>
